台風15号・19号対応に関する報告書

令和2年8月

かずさ水道広域連合企業団

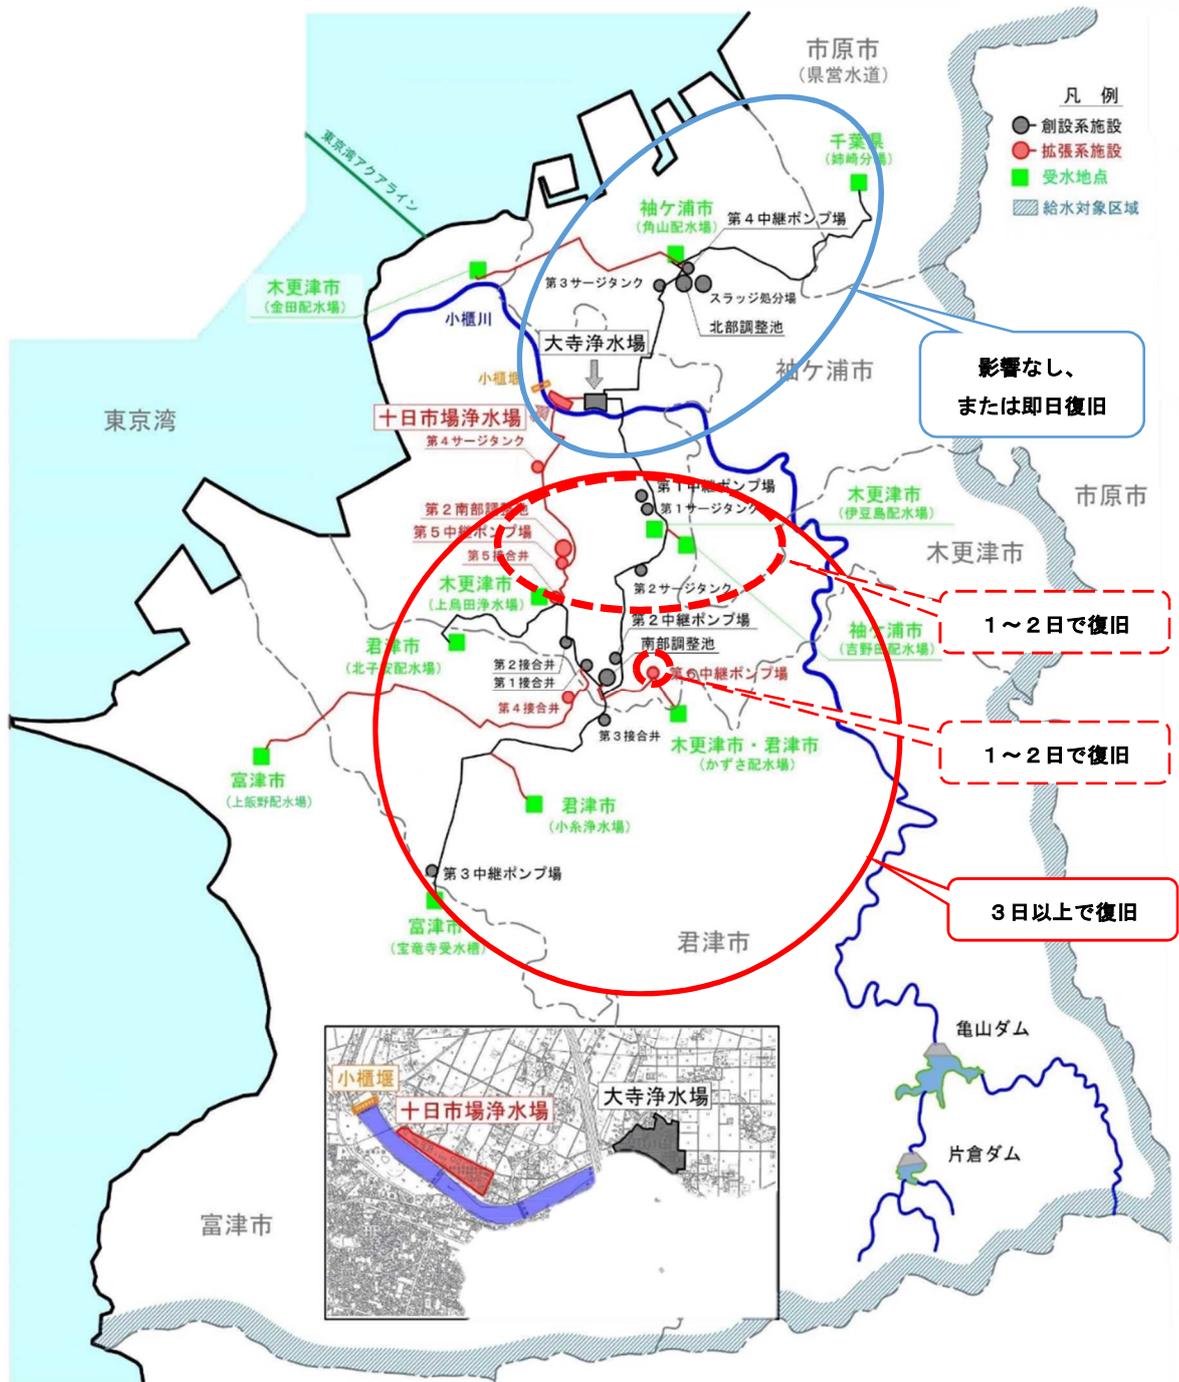
図一 台風15号の送水復旧

大寺浄水場、十日市場浄水場及び北部系場外施設では、停電の影響を殆ど受けませんでした。南部系場外施設では機能停止が続発し、水位監視を再開できない施設を残しながらも、令和元年9月14日（土）の21時30分の時点で水道水の必要量を供給できる状態に戻しました。

この結果、第1・第5中継ポンプ場では、停電後1日半で送水が可能な状態になりましたが、その時点では、他の中継ポンプ場に復電できる時期の見通しが立たなかったため、電源車を配置することにしましたが、停電が広域にわたっていたことから、電源車の需要が増えていて容易に確保できず、送水量を増やせる状態になるまで4日以上以上の時間を要しました。

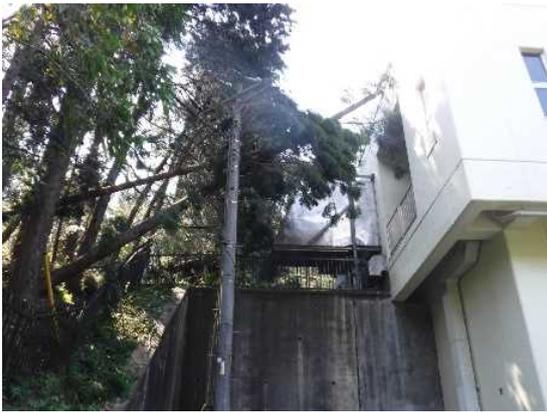
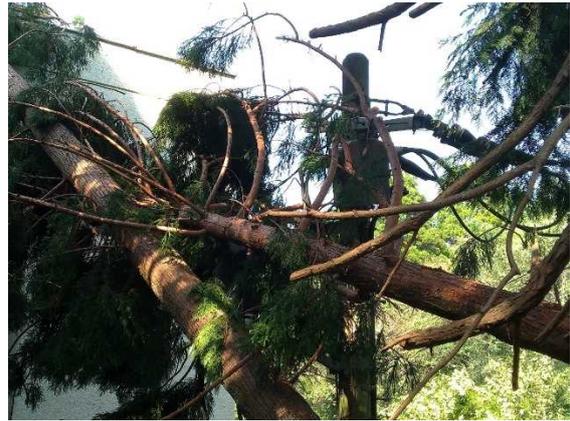
第2中継ポンプ場 受電箇所への倒木

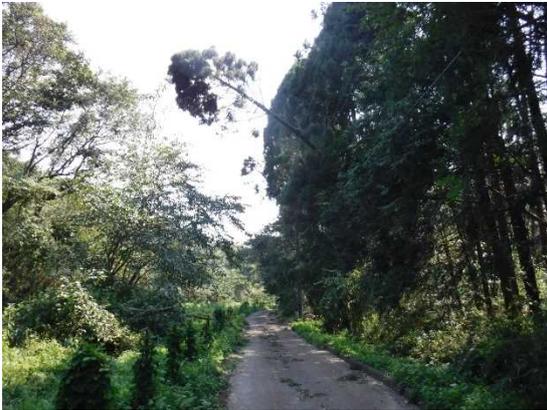
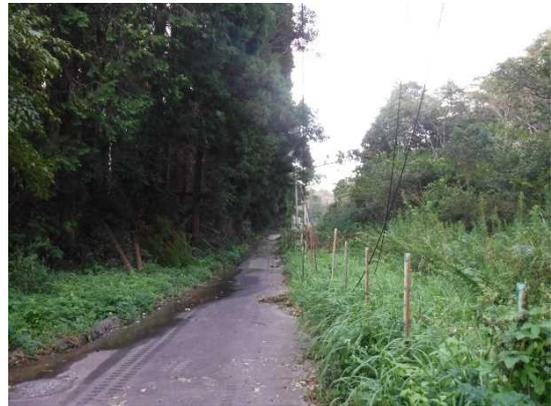
第2中継ポンプ場付近ケーブル切断箇所

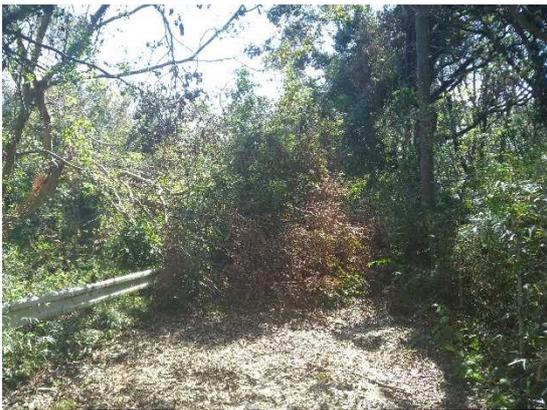
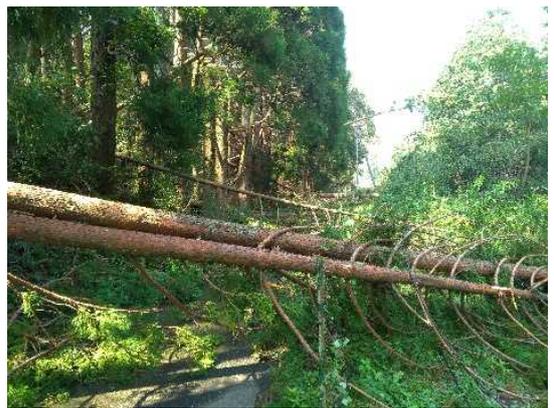
管路への倒木

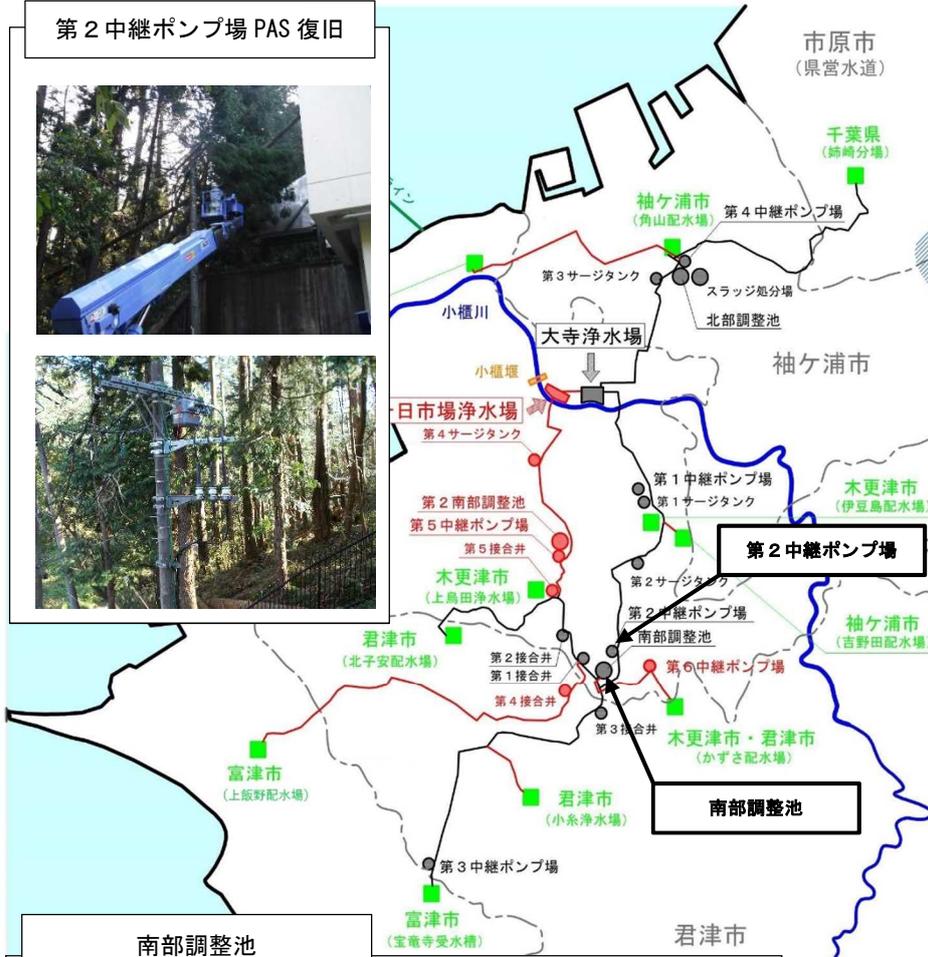
南部調整池
電源車設置

このほか、停電の状態でも自然流下で送水が続けていた南部調整池では、停電以降、送水する量の調節に必要な施設内部の水位データが、把握できなかったことから、電源車が配置されるまでは水位データを得られず送水再開の計画が立てられない状況にありました。

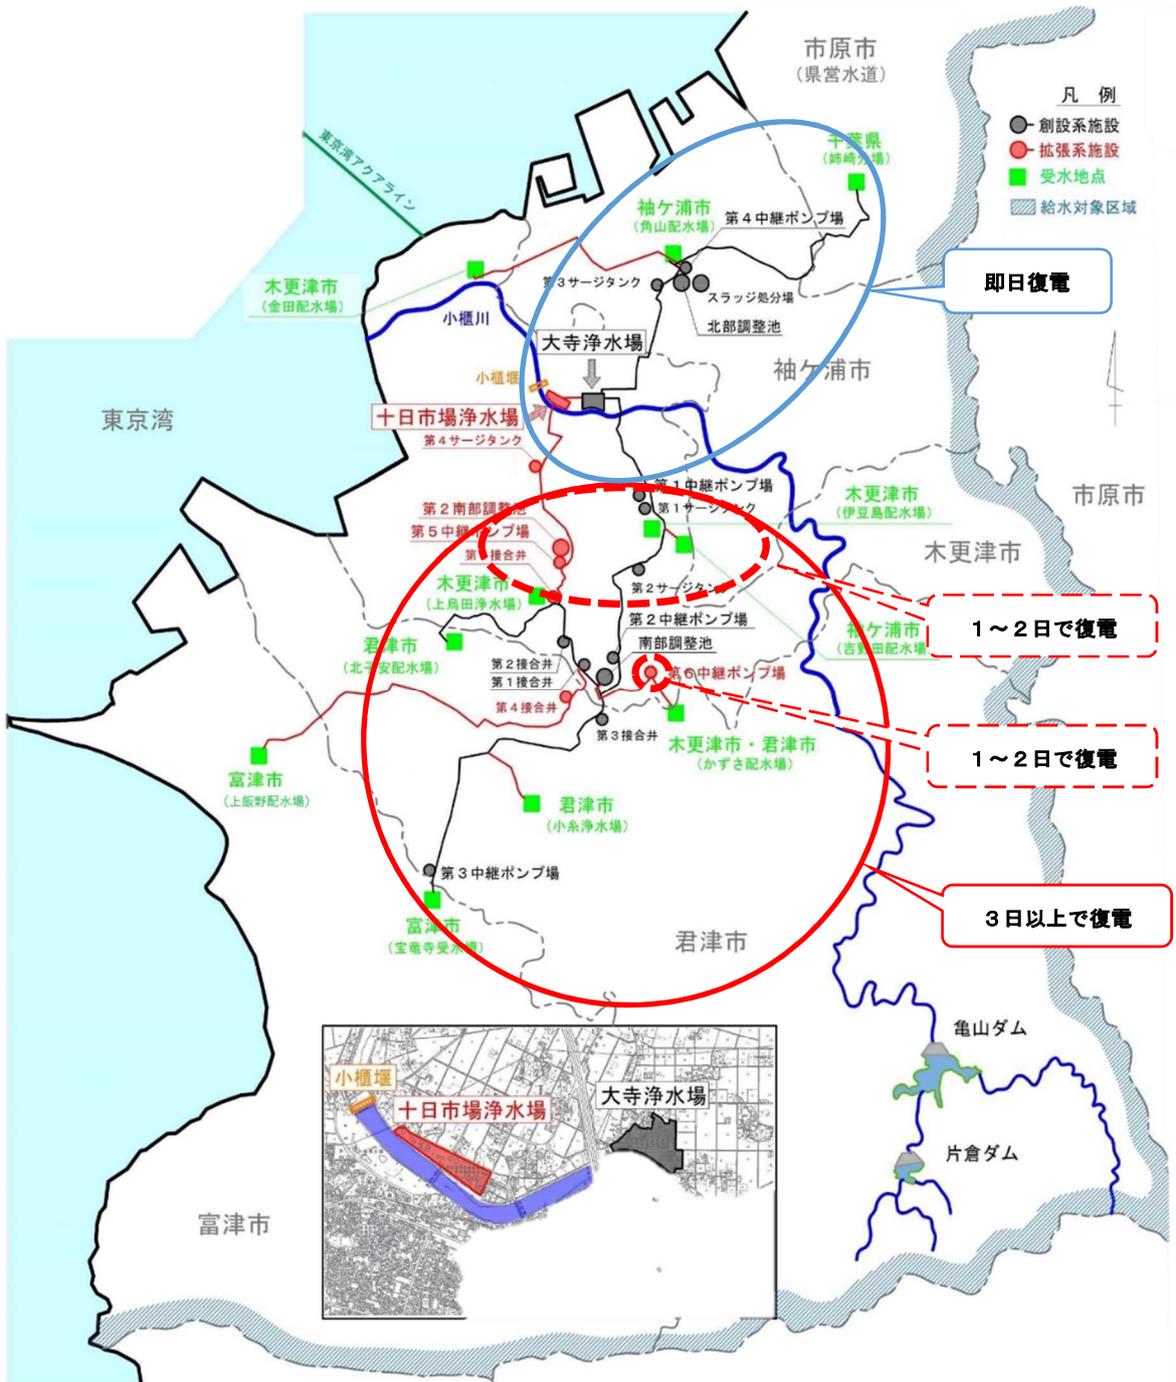
図一 台風15号の停電復旧

停電の影響から脱して水道用水の供給が再開できたのは、令和元年 9 月 16 日の 0 時 19 分の時点でした。

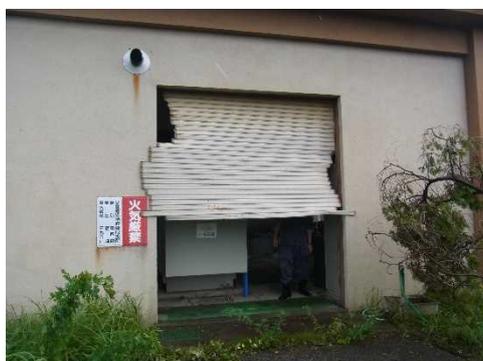
自家発電室シャッター破損状況
（中台浄水場）

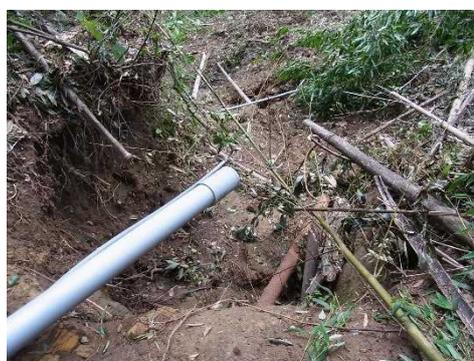
土壌の流失による地下埋設物の露出状況
（丹原送水場送水管路）

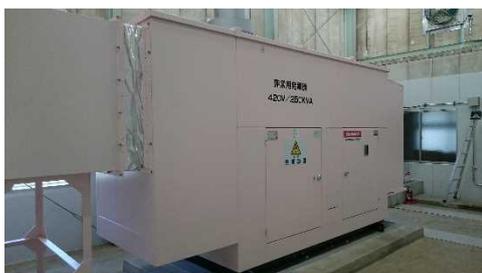
ディーゼル式自家発電設備
(上烏田浄水場)

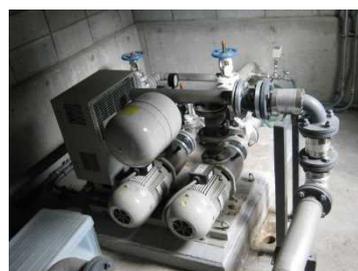
増圧ポンプ設備
(富来田第四加圧所)

富来田第4加圧所においては、バイパス弁の開放により僅かながらではあるものの配水圧力を改善し、減水状態を緩和しました。また、その後の復電状況を注視しながら、各給水設備の状態を確認して安定給水の再開に取り組み、9月11日に断水を解消、15日の時点で減水状態も解消し、全面的に復旧しました。

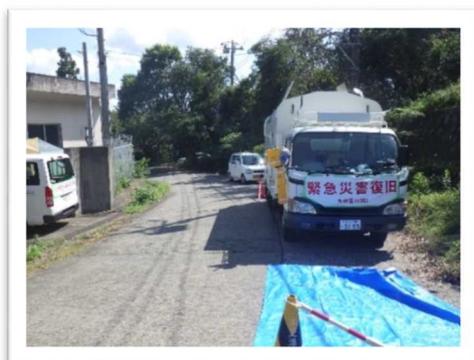
電源車による電力供給状況
（竹岡増圧ポンプ場）

経過：この配水区にある竹岡増圧ポンプ場が、停電により機能停止したことから、9月14日竹岡増圧ポンプ場に電源車を配置、竹岡配水場へ送水したことにより、配水池へ十分な貯水量が確保でき、翌日の15日から配水管の充水及び洗浄のうえ同日に竹岡地区、16日に金谷地区の自然流下系配水区域の断水が解消しました。また、17日に竹岡加圧ポンプ場へ電源車を配置し、配水管の充水及び洗浄を実施のうえ、加圧系配水区域の断水が解消されました。

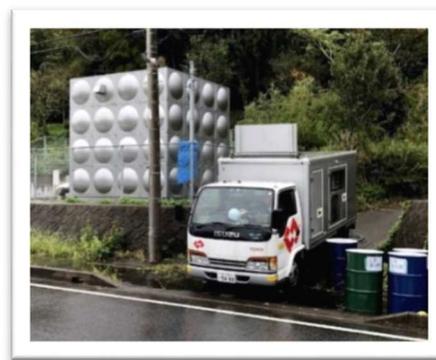
電源車による電力供給状況
（豊岡第三増圧ポンプ場）

竹岡、志駒、豊岡、豊岡第二、豊岡第三の各加圧・増圧ポンプ場に電源車を配置

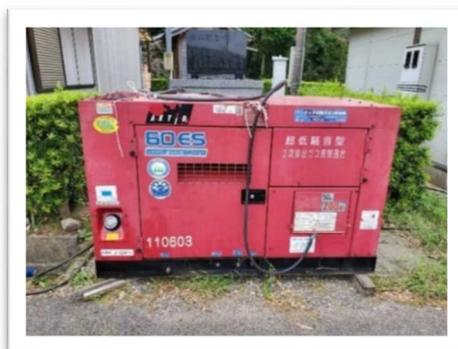
可搬型発電機設置状況
（大田和加圧ポンプ場）

大田和加圧ポンプ場に仮設発電機を設置

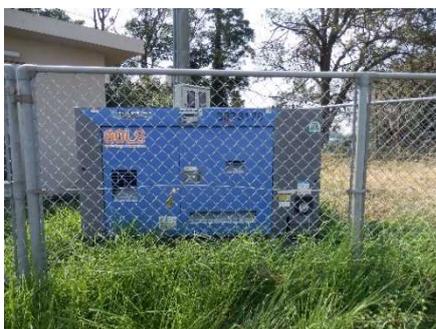
永吉5号井戸 発電機設置

運転を停止していた永吉浄水場には、9月11日に電源車を配置し、計装システムを仮復旧させ、自家発電設備のある永吉1号井と、仮設発電機を設置した5号井、6号井で汲み上げた水を配水池に送り、機能回復を図りました。13日には上泉加圧場の自家発電設備を稼働させ、永吉浄水場から配水する水道管の充水及び洗浄を実施し、14日に断水が解消されました。

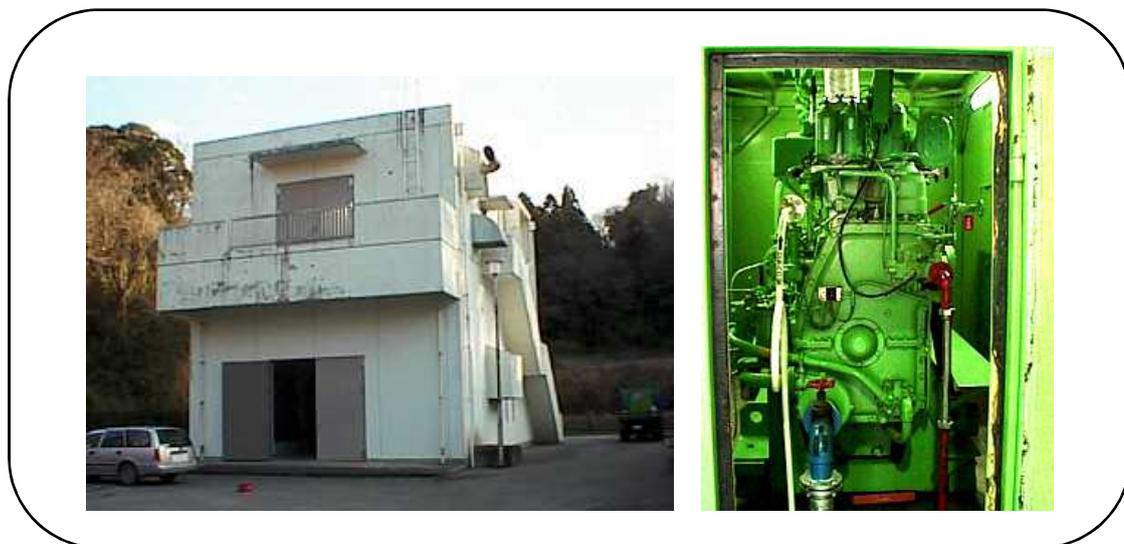
台風19号の影響で発生した停電により、大寺浄水場南部系の第1中継ポンプ場と第2中継ポンプ場が運転を停止しましたが、自家発電設備が起動し、各1台のポンプだけが稼働する体制ながらも水道用水の供給を継続することができました。

※ 第1中継ポンプ場及び第2中継ポンプ場は自家発電設備稼働にて対応しました。(写真は第1中継ポンプ場)

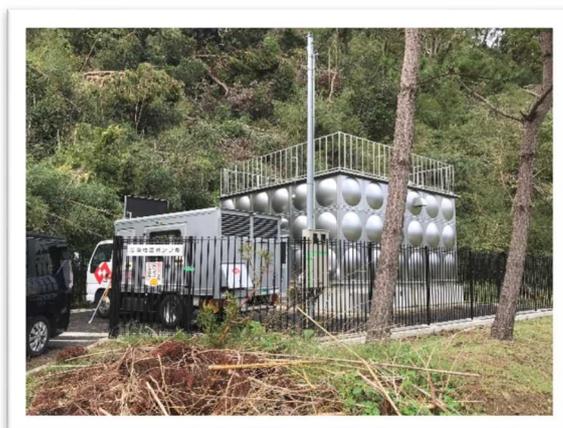
電源車による電力供給状況
(志駒増圧ポンプ場)

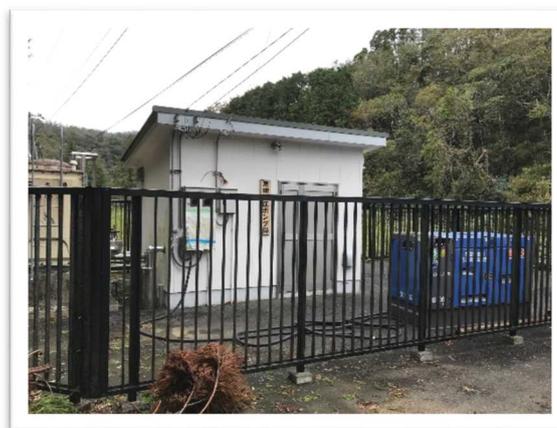
可搬型発電機設置状況
(恩田増圧ポンプ場)
